Actas de Solicitud y Protocolización

del informe del Arquitecto Víctor

TORRES BARCELONA.
 Maldonado, Maldonado URUGUAY.

INFORME TECNICO

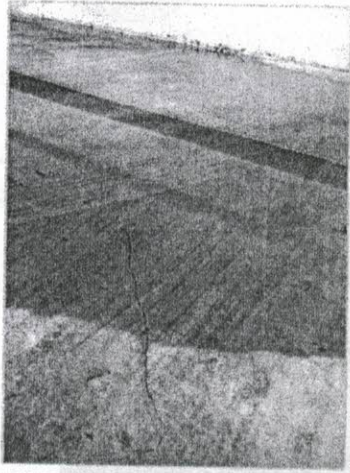
10

Existe también una zona de piso donde el agua queda acumulada por no tener una pendiente correcta y en ese mismo punto existe una fisura en la losa pasante al cielorraso del segundo nivel. (Foto 010).

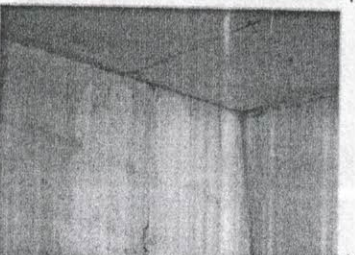
18

- Ingreso de agua por encuentro de losa con muro de contención y rampa de garage en cochera de apto. 901 (Foto 018-019-020).

Respecto del ingreso de agua por el sector de cochera de apto 901 en encuentro de rampa y muro de contención, pareciera a simple vista que la losa de la rampa se está apoyando sobre los lados que están paralelos a la calle Rafael Pérez del Puerto, donde habría continuidad de hormigón entre el muro y la losa de rampa y no sobre los otros 2 lados transversales. Por lo que se aprecia en las fotos (Foto 018-019-020) el costado que tiene entrada de agua tiene una junta entre ambas piezas (losa y Muro Contención) que seguramente tenga movimientos (dilatación, tránsito etc.) que puedan estar afectando a la impermeabilización del sector. Este tipo de uniones requieren especial cuidado ya que si no existe continuidad de hormigón entre ambas partes, la impermeabilización que se coloque tiene que ser lo suficientemente flexible para absorber los movimientos estructurales de las diferentes partes.

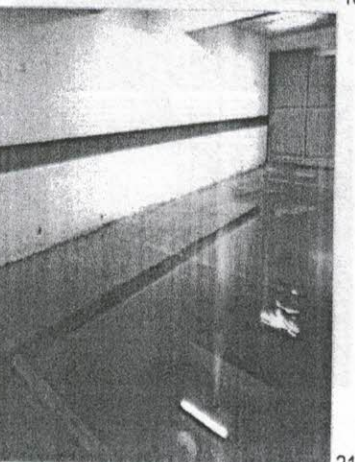
21

Además de estos problemas se observan sectores de piso con mala resolución de pendientes de escurrimiento quedando agua estancada en aéreas importantes (Foto 021), lo que dificulta el uso normal de las cocheras y aspectos estéticos y de higiene deficientes.

Respecto del piso del nivel inferior de garage las pendientes en algunos sectores no son correctas y debido a las inundaciones producidas se forman grandes concentraciones de agua que traen consigo los problemas antes mencionados. Sería necesario verificar si esto se puede corregir con las cotas de tapa de bocas de desagüe existentes, modificando los niveles de las carpetas afectadas. De lo contrario habrá que estudiar la posibilidad de agregar una nueva boca de desagüe conectada a la más próxima y realizar las carpetas nuevamente. Las canillas de servicio instaladas también deberían estar próximas a una boca de desagüe. Actualmente se encuentran en zonas donde el agua no escurre y generan aéreas de encharcamiento.

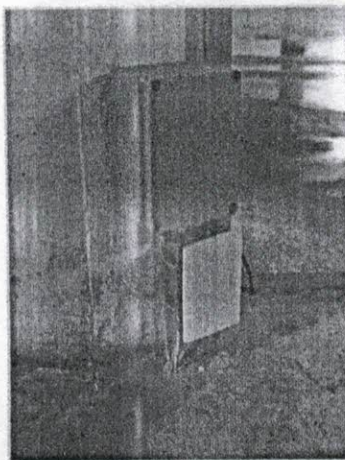
22

Existe además una instalación de sensor de alarma cuyos cables están a la vista y no son los adecuados para una instalación de este tipo con lo cual es peligroso. (Foto 022).

Una vez colocados los sensores correctos la alarma visual y sonora se debería ubicar en el puesto de trabajo de la persona que esté a cargo para tener rápida respuesta ante cualquier imprevisto.

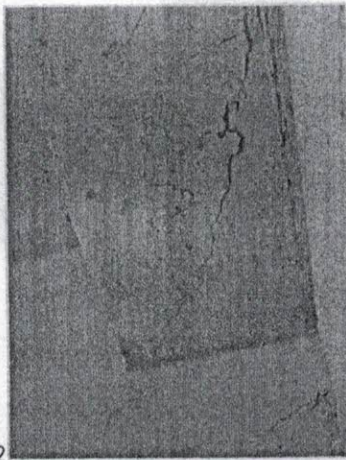
23

Del análisis ocular no se puede saber el tipo de impermeabilización y el detalle de este encuentro. Sólo se ven 2 mochetas a 45 por el lado superior que sirven para alejar el agua de la arista pero no resuelven el tema si la impermeabilización no es buena. Sería importante verificar en los recaudos como estaba pensada la resolución de este punto, verificar el estado de impermeabilización del MC (debería ser apta para absorber presiones de agua negativas), controlar el material de la junta y el remate de la impermeabilización por encima de ésta. Por debajo la unión se ve bastante desprolija. Es importante resolver esto ya que además de afectar directamente a la cochera 901, el agua ingresa a la sala de tanques intermedios de abastecimiento e incendio y en algunos sectores puntuales de la estructura el agua está afectando armaduras con poco recubrimiento y éste se está desprendiendo. (Foto 023)

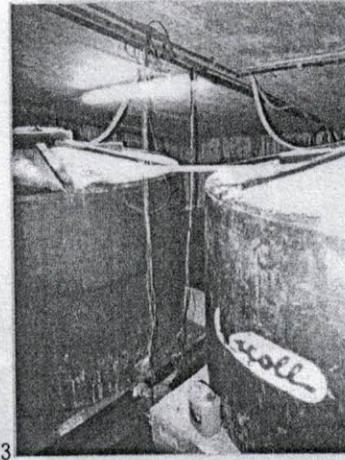
24

“Cables tendidos sin las canalizaciones respectivas. Canalizaciones para ser empotradas tendidas al exterior. Falta de sujeción de las canalizaciones. Ingreso de cañerías en tableros sin protecciones. Cables pelados que se desconoce si están en servicio o no. Difícil acceso a los tableros (se deben ubicar de tal manera que un operario ante un *Arc flash* (flashover) tenga vía de escape rápida). Cajas sin tapa. Elementos fuera de las respectivas cajas. Faltaría verificar rango de las termo-magnéticas, sección de cables, protecciones y guarda-motores” **(Foto 024)**. Se adjuntan fotos del informe del Ing. Piñeiro.

Realizar correctamente con todos los elementos de seguridad y protección que se exigen, generando cableados prolijos en sus respectivas canalizaciones y ubicando los tableros en zonas próximas a la salida de la propia sala. Eliminar cualquier resto de cable que no esté en servicio y dejar en claro el dimensionado de llaves protectoras y sección de cables a utilizar.

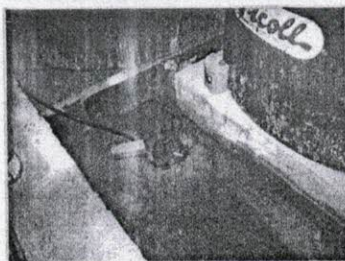
25

Como se menciona en el apartado anterior, el agua que ingresa por la unión de la rampa de garage y el muro de contención llega hasta la sala de Tanques inferiores intermedios y la inunda. (4 a 5 cms de agua aproximadamente) **(Foto 025)**. Existe una bomba de achique justamente para estas situaciones ocasionales o ante la posible rotura de un tanque o necesidad de vaciarlos pero no se encuentra en condiciones correctas de instalación ya que el espacio que necesita para funcionar es pequeño con lo cual la misma no actúa.

Respecto de la bomba, que es necesaria para cualquiera de estos casos, necesita un espacio mayor en diámetro y profundidad para poder trabajar correctamente. No es demasiado espacio el que necesita (cosa que lo pudiera impedir la propia geometría del lugar o quizás estructura existente), simplemente la bomba y sus comandos deber quedar libres en un espacio que garantice su sumergencia, sin generar roces o quedar apretada en el fondo o contra los laterales.

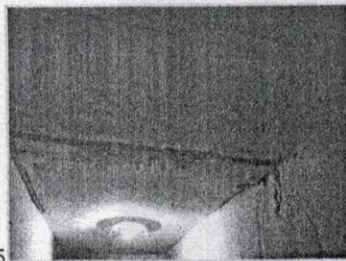
26

- Cielorrasos de pasillo en piso 9 hacia los apartamentos tipo 01 y 02 y hacia los apartamentos 04 y 05. **(Fotos 026- 027)**.

Para solucionar las entradas de agua hacia el pasillo en piso 9 es necesario realizar pruebas e ir descartando para evitar realizar el cambio de toda la impermeabilización de la terraza que me parece excesivo si es que no pasa agua para los apartamentos y es solo en esos puntos la filtración.

Una primera opción podría ser modificar la hoja de metal de las puertas de salida a la azotea dejando una faja fija de unos 5 cms abajo para poder permitir levantar levemente el nivel de las 4 baldosas inmediatas (darle pendiente hacia afuera) y realizar un refuerzo de todo el sector de impermeabilización así como mejorar todo el sellado de la abertura contra el piso con productos adecuados que a simple vista parece muy precario. Una cubierta de policarbonato para la pérgola que esta próxima a esta salida (Foto 035) mejoraría también la situación de lluvias quedando solo por llegar a la puerta las lluvias extremas con viento fuerte.

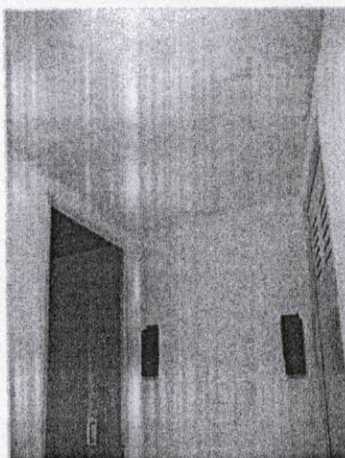
28

- Cielorraso de nivel azotea hacia apartamentos 04 y 05. (Foto 028).
- Encuentro de cielorraso y pared sobre hueco escalera en piso 9 (Foto 030).
- Sala de recolección de residuos en piso 9 (Foto 031).

Respecto de la humedad en cielorraso de nivel de azoteas se informó por parte de los copropietarios que con anterioridad el tanque superior de abastecimiento tenía perdidas y fue reparado. Seguramente se haya dañado la membrana al trabajar en ese sector. No se pudo acceder a ese nivel para verificar si existe a la vista rotura alguna. La terraza de ese nivel es pequeña con lo cual no debería ser difícil de identificar el problema.

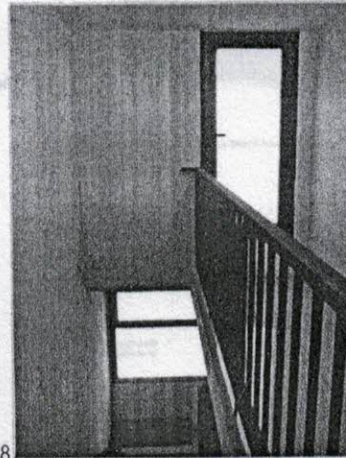
30

En las perdidas que se presentan en los sectores de hueco de escalera y sala de recolección de residuos, se observó del lado de la azotea entre los 2 Penthouse, un sector con una boca de desagüe Pluvial, una pequeña sala de bombas y un sector de pases para caños en losa. Cualquiera de estos puntos es factible de tener pérdidas, así como también el remate de la membrana en los pretilos. Para todo esto es necesario realizar ensayos y cateos.

Para las filtraciones que se dan en el sector del local de recolección de residuos y en el hueco de escaleras de piso 9, lo primero que habría que hacer es una vez que se seque todo y el clima lo permita, realizar una prueba hidráulica al caño de desagüe colocando pera de goma debajo y llenándolo hasta el extremo para verificar que no tenga perdidas en el encuentro del caño con el embudo de hierro. (Foto 036) en caso de pérdida se deberá reparar ese encuentro. Podría tener fallas también la unión de alguna pieza de codo con tramo recto por mala adherencia entre partes aunque esto sea menos factible. De no existir fallas en ese sector habrá que analizar el pase que se da de caños en ese mismo sector que está recubierto con un pequeño dado de hormigón. De lo contrario es factible que la filtración este por cualquier lugar de ese sector, sea en la propia membrana, en el remate de la misma, en las gargantas o incluso por los huecos para la baranda en la viga.

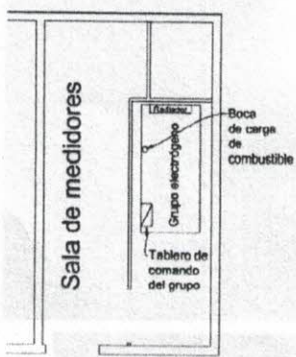
Sala Generadores Actual

El equipo electrógeno del complejo se ubica en un local independiente de las 2 torres compartiendo espacio con la sala de medidores. La ventilación del local es escasa ya que tiene una abertura de aprox. 70x120cms pero la salida de los gases del generador no es a los 4 vientos. Esto además de generar calentamientos en el local genera atmosfera de gases que en cercanía a la instalación eléctrica de la sala de medidores podría a llegar a ser peligroso. (Capitulo XI Reglamento Baja Tensión). Si bien existe un tabique divisorio, este podría ser considerado precario ya que no tiene características ignifugas y la puerta es de madera.
