# GAUDI

## MEDIDAS A RECTIFICAR EN OBRA

| FECHA<br>26/07/2013 | ESCALA<br>1:25 | ABERTURA DE ALUMINIO | A02 |

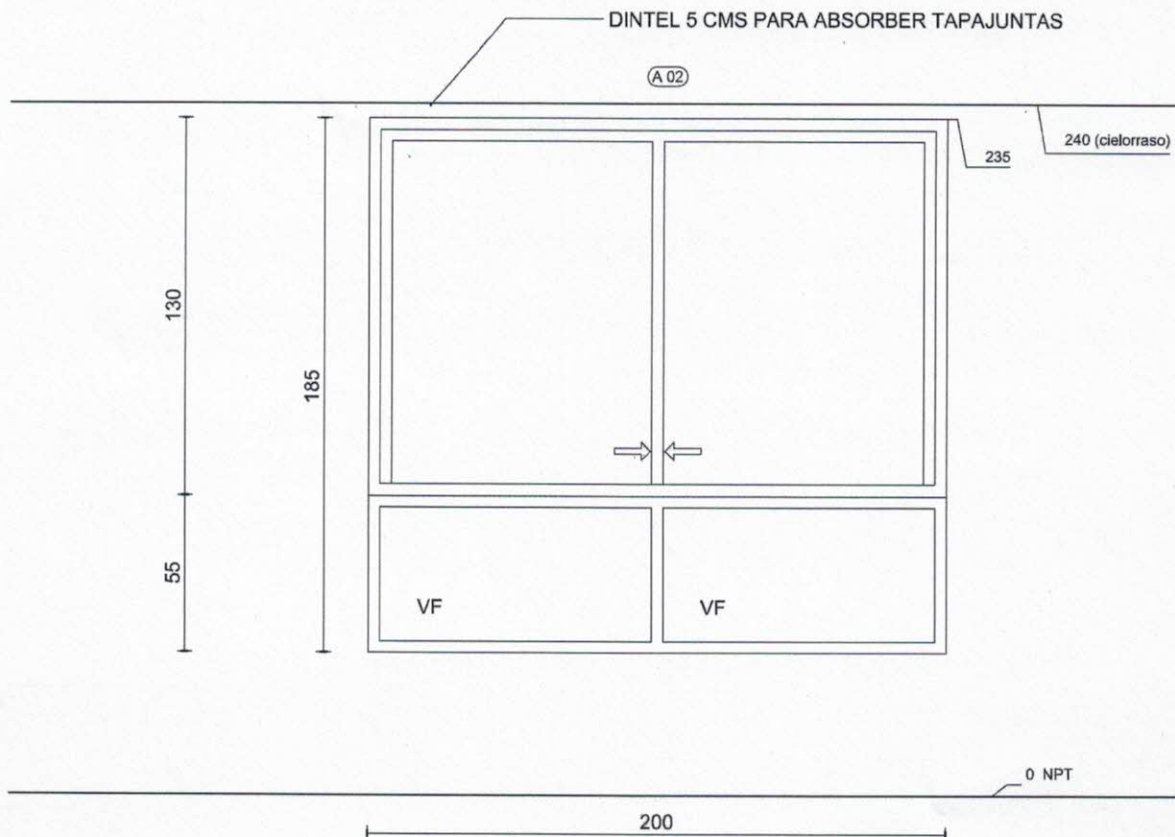
| CANTIDAD | 13 UBICACIÓN: NIVEL 1 - 13 ESTAR | | |
| MODO DE ABRIR | CORREDIZA SUPERIOR Y FIJOS INFERIOR | | |
| VIDRIO | DOBLE | | |
| OBSERVACIONES | PREMARCO - MEDIDAS VANO 2040 MM X 1890 MM | | |

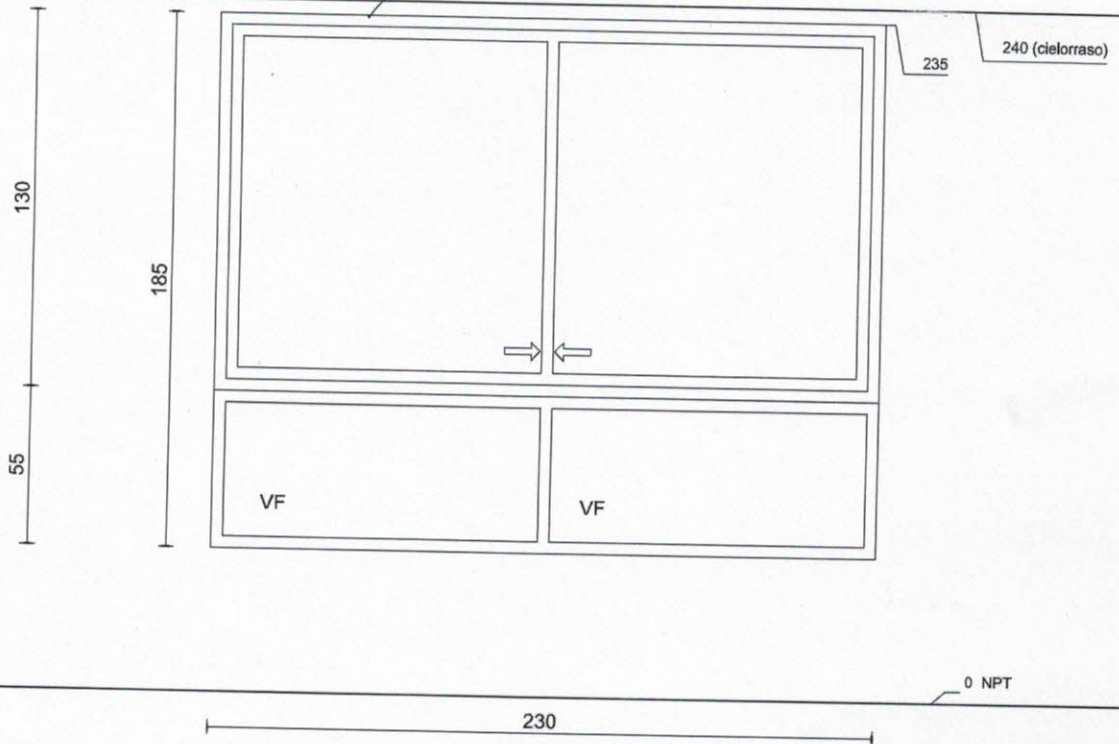
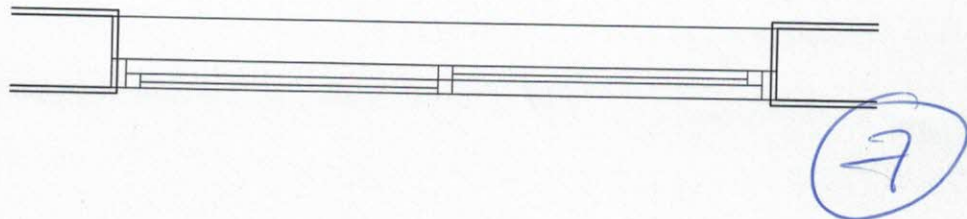
(A 03)

DINTEL 5 CMS PARA ABSORBER TAPAJUNTAS

| CANTIDAD | <input checked="" type="checkbox"/> | UBICACIÓN: NIVEL 1 - 19 ESTAR | |
| MODO DE ABRIR | | CORREDIZA SUPERIOR Y FIJOS INFERIOR | |
| VIDRIO | | DOBLE | |
| OBSERVACIONES | | PREMARCO - MEDIDAS VANO 2340 MM X 1890 MM | |

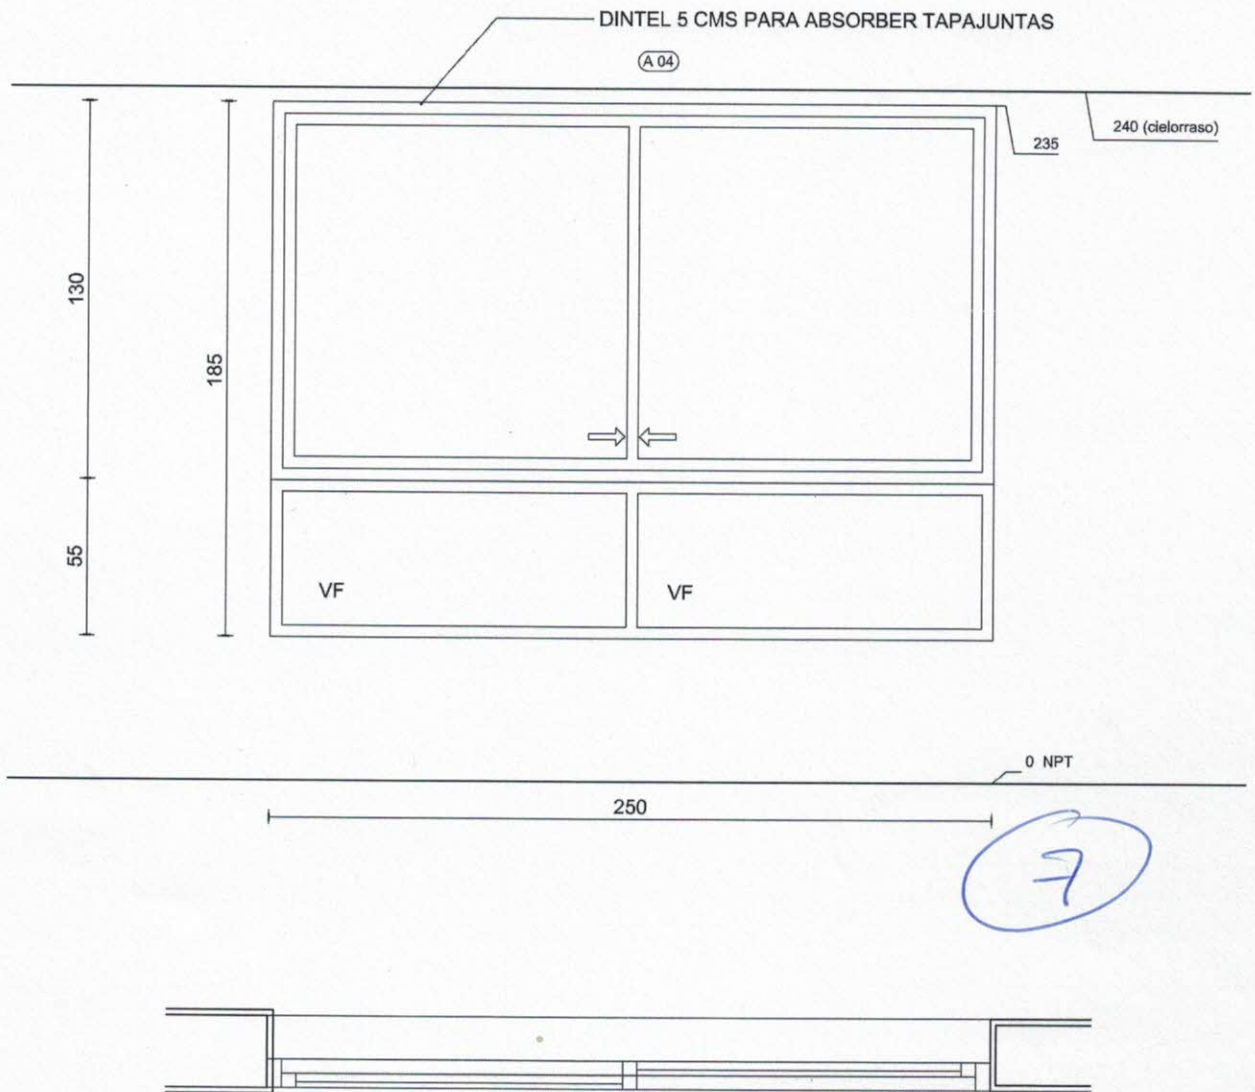
| FECHA<br>26/07/2013 | ESCALA<br>1:25 | ABERTURA DE ALUMINIO | A 04 |

| CANTIDAD | 12 | UBICACIÓN: NIVEL 1 - 19 DORMITORIO | |
| MODO DE ABRIR | CORREDIZA SUPERIOR Y FIJOS INFERIOR | | |
| VIDRIO | DOBLE | | |
| OBSERVACIONES | PREMARCO - MEDIDAS VANO 2540 MM X 1890 MM | | |

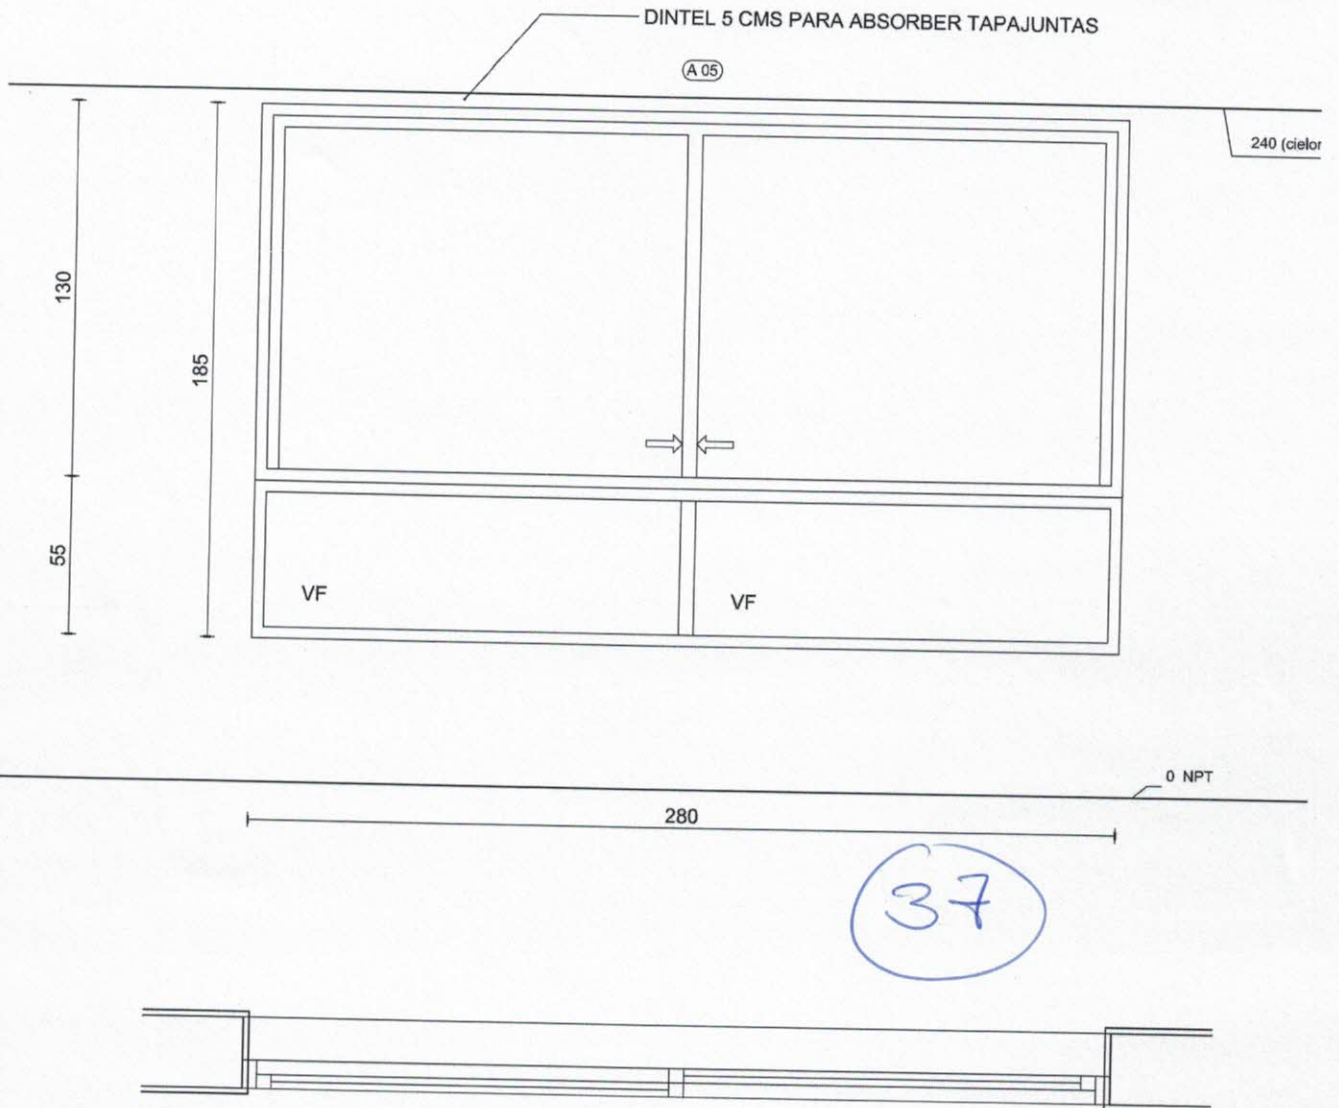
| FECHA<br>26/07/2013 | ESCALA<br>1:25 | ABERTURA DE ALUMINIO | | A05 |

| CANTIDAD | 72 | UBICACIÓN: NIVEL 1 - 20 DORMITORIOS | | |
| MODO DE ABRIR | CORREDIZA SUPERIOR Y FIJOS INFERIORES | | | |
| VIDRIO | DOBLE | | | |
| OBSERVACIONES | PREMARCO - MEDIDAS VANO 2840 MM X 1890 MM | | | |

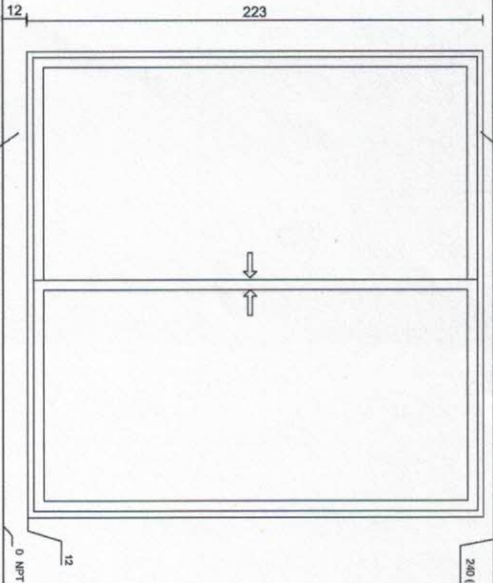
| FECHA | ESCALA | ABERTURA DE ALUMINIO | A01 |

ESCALON (SALIDA DE BARCO)  
230

| CANTIDAD | 3 | UBICACIÓN: NIVEL 1 - 19 - ESTAR PROA |
| MODO DE ABRIR | | CORREDIZA |
| VIDRIO | | DOBLE |
| OBSERVACIONES | | PREMARCO - MEDIDAS VANO 2340 MM X 2270 MM |

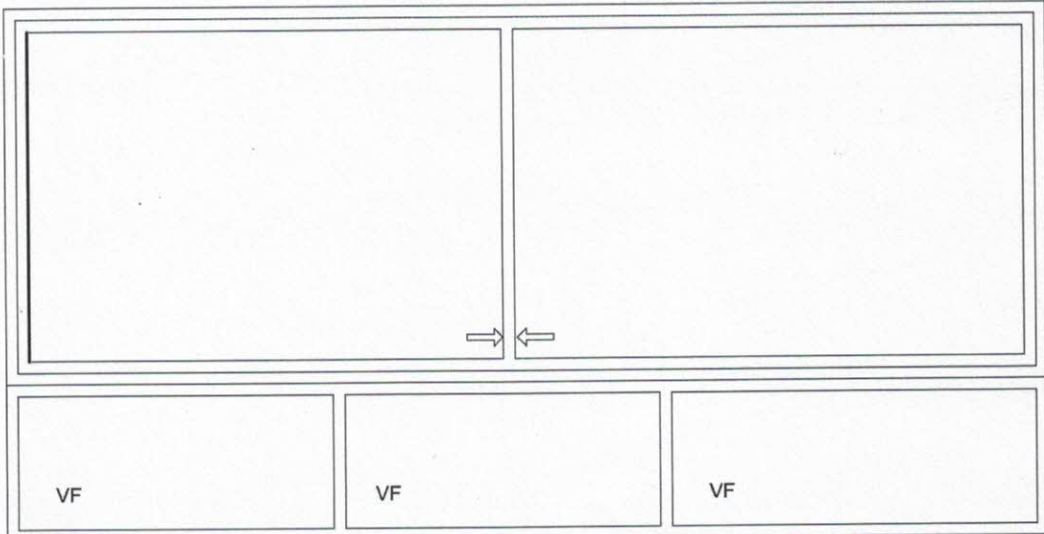
(A 06)

DINTEL 5 CMS PARA ABSORBER TAPAJUNTAS

| CANTIDAD | 78 | UBICACIÓN: NIVEL 1 - 19 ESTAR |
| MODO DE ABRIR | CORREDIZA SUPERIOR Y FIJO INFERIORES Y LATERAL | |
| VIDRIO | DOBLE | |

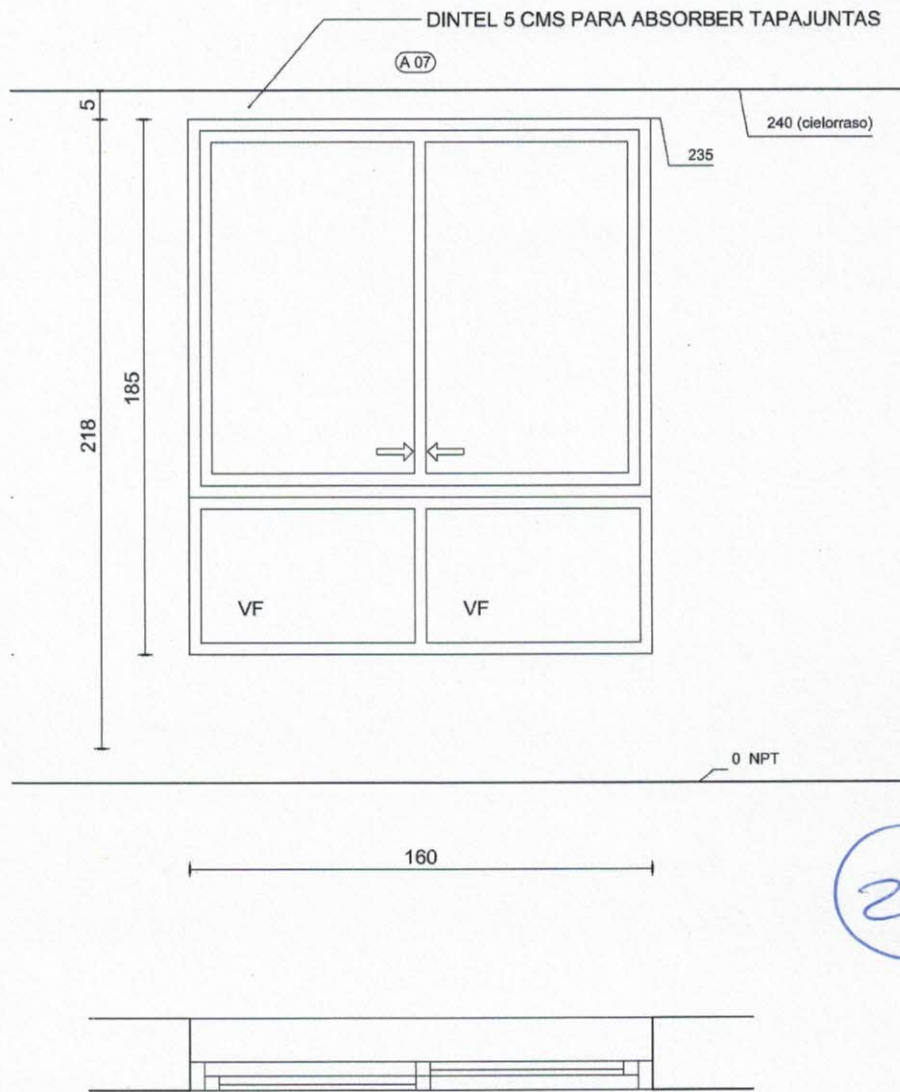
| FECHA<br>26/07/2013 | ESCALA<br>1:25 | ABERTURA DE ALUMINIO | A07 |

| CANTIDAD | 46 | UBICACIÓN: NIVEL 1 - 19 | |
| MODO DE ABRIR | CORREDIZA SUPERIOR Y FIJOS INFERIOR | | |
| VIDRIO | DOBLE | | |

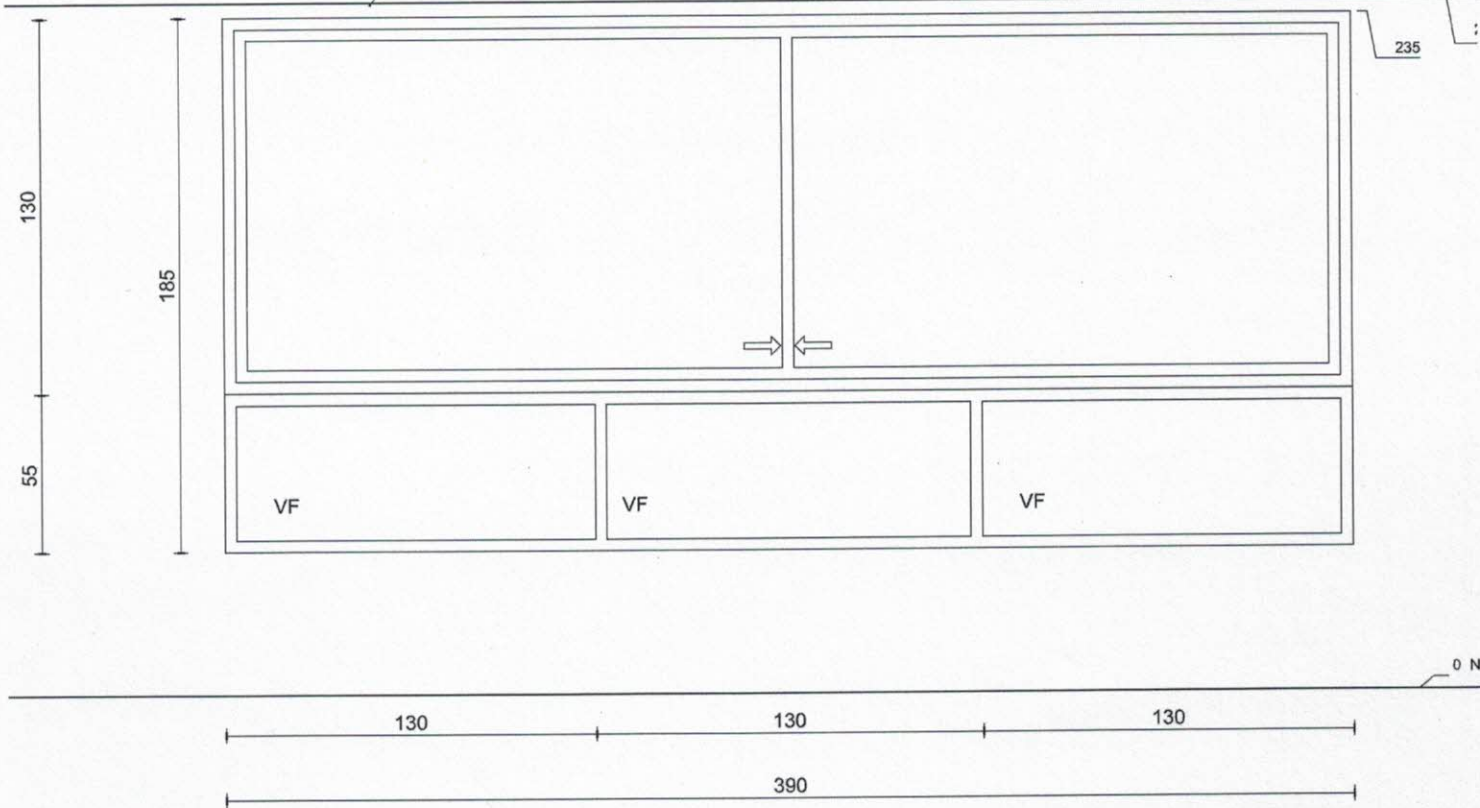
(A 08)

DINTEL 5 CMS PARA ABSORBER TAPAJUNTAS

| CANTIDAD | 30 | UBICACIÓN: NIVEL 1 - 19 ESTAR |
| MODO DE ABRIR | CORREDIZA SUPERIOR FIJOS INFERIOR Y LATERAL | |
| VIDRIO | DOBLE | |
| OBSERVACIONES | PREMARCO - MEDIDAS VANO 3940 MM X 1890 MM | |

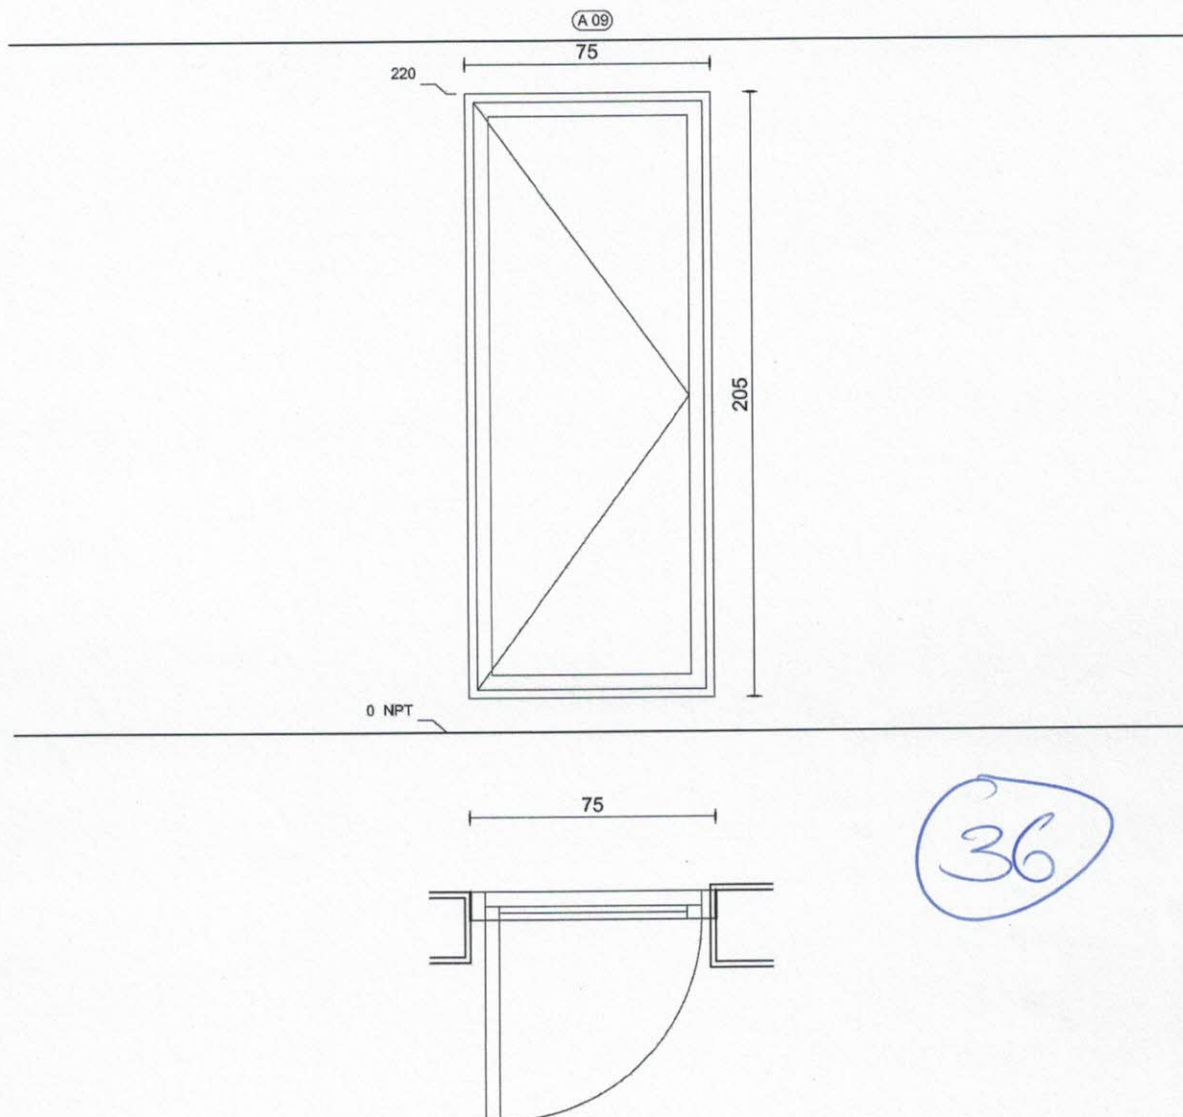
| FECHA<br>26/07/2013 | ESCALA<br>1:25 | ABERTURA DE ALUMINIO | | A09 |

| CANTIDAD | 64 | UBICACIÓN: NIVEL 1 - 19 COCINAS | | |
| MODO DE ABRIR | BATIENTE | | | |
| VIDRIO | DOBLE | | | |
| OBSERVACIONES | PREMARCO - MEDIDAS VANO 790 MM X 2090 MM | | | |

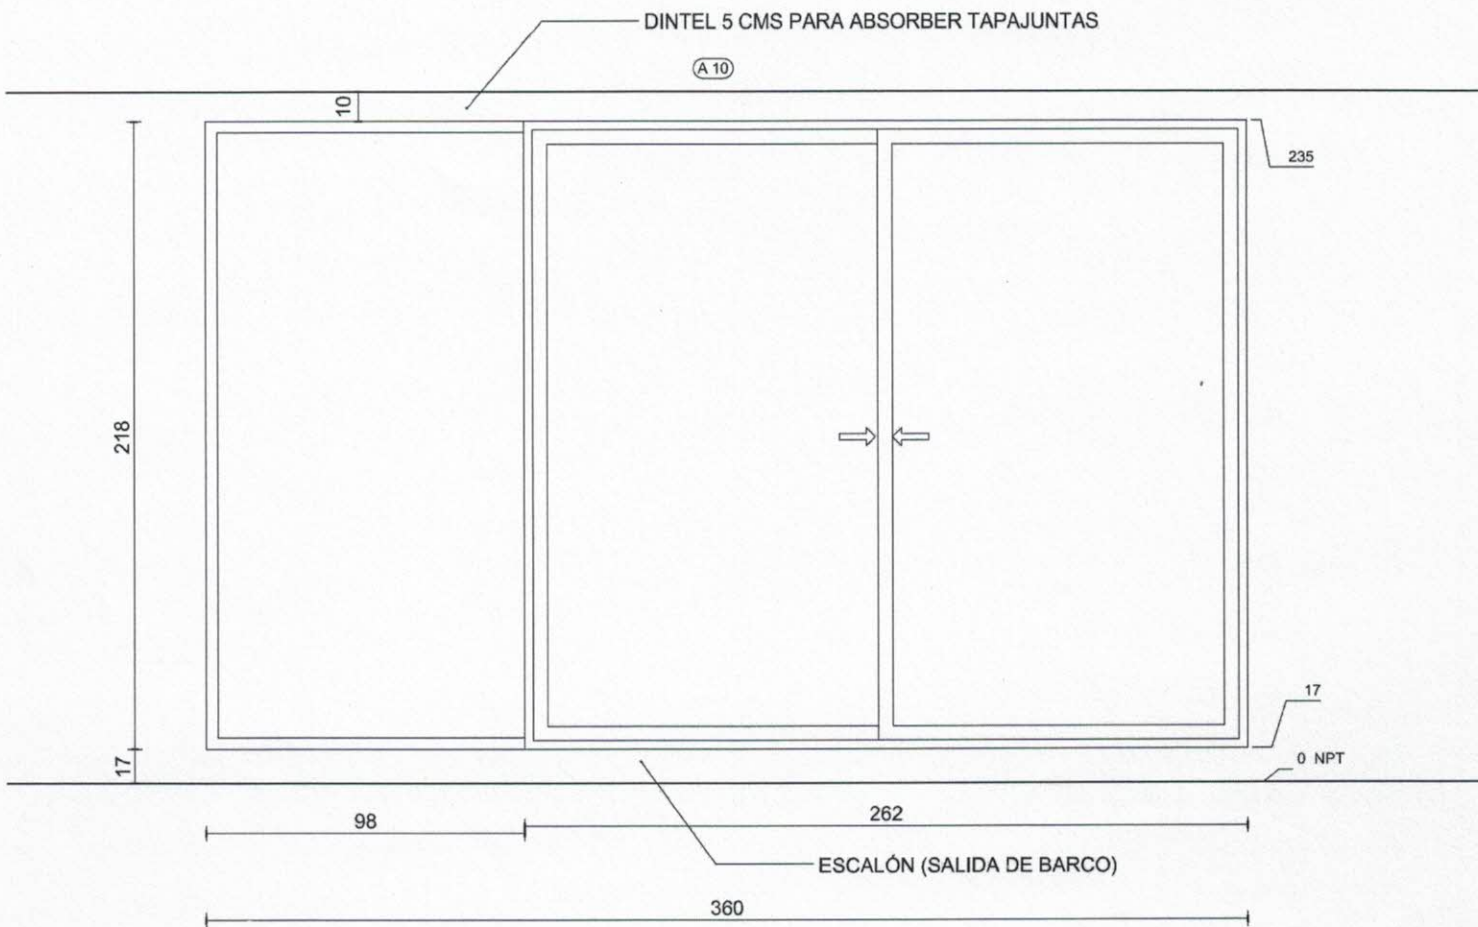
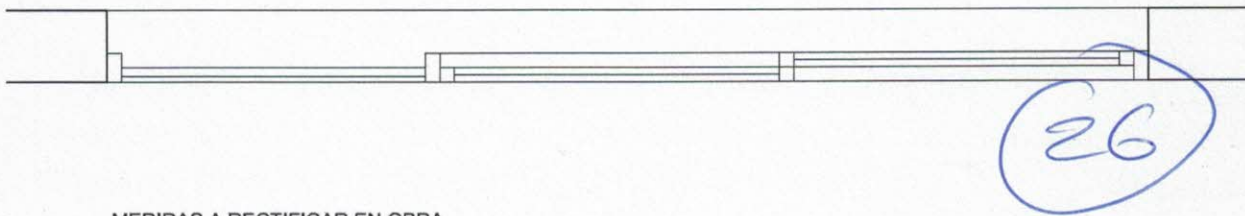
| FECHA<br>26/07/2013 | ESCALA<br>1:25 | ABERTURA DE ALUMINIO | A 10 |

| CANTIDAD | 10 | UBICACIÓN: NIVEL 1 - 19 ESTAR |
| MODO DE ABRIR | CORREDIZA Y FIJO LATERAL | |
| VIDRIO | DOBLE | |

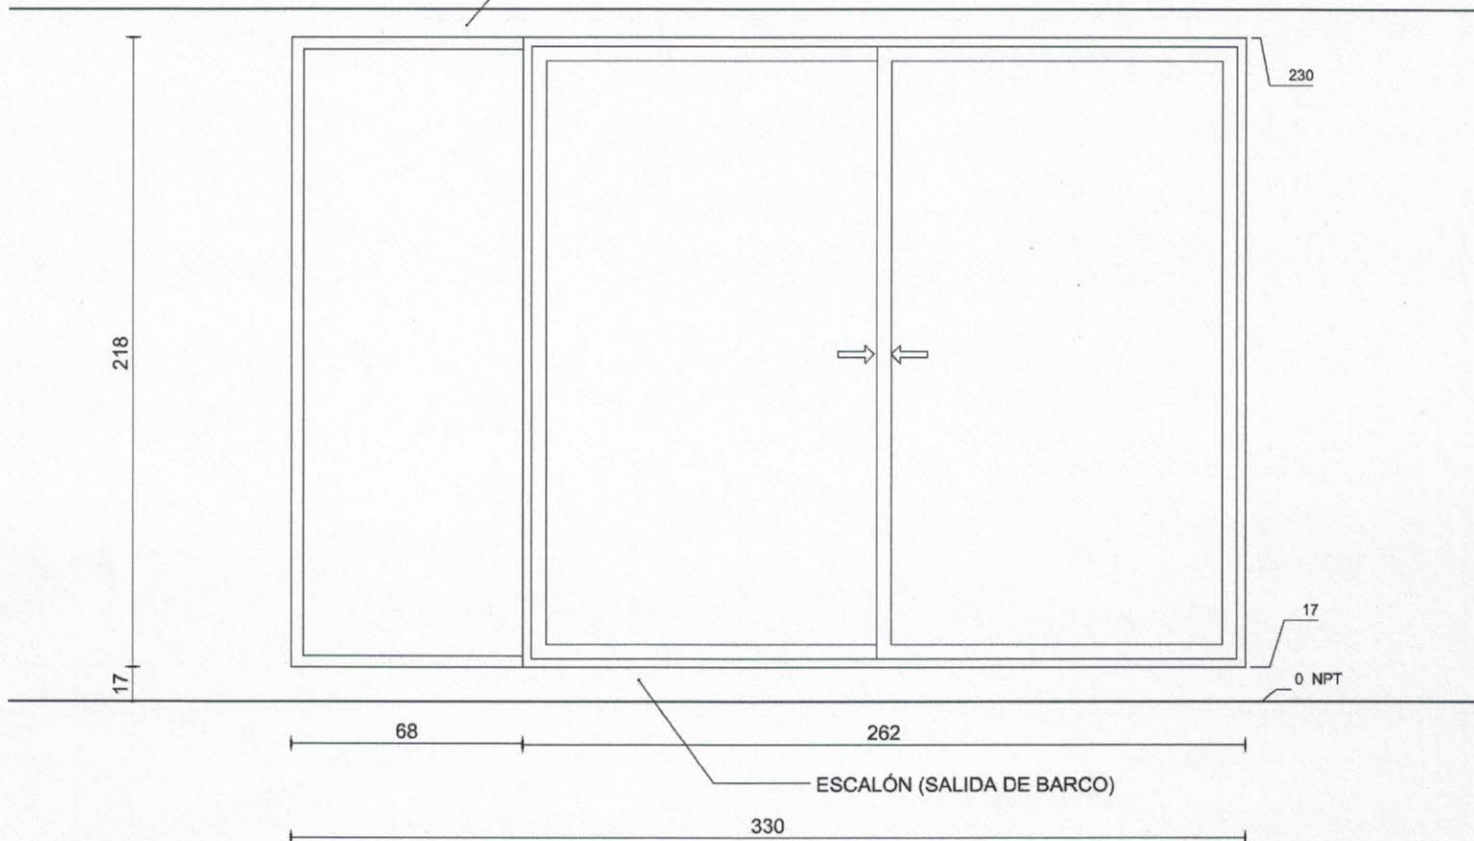
A 10\*

DINTEL 5 CMS PARA ABSORBER TAPAJUNTAS

| CANTIDAD | 17 | UBICACIÓN: NIVEL 1 - 19 ESTAR |
| MODO DE ABRIR | CORREDIZA Y FIJO LATERAL | |
| VIDRIO | DOBLE | |

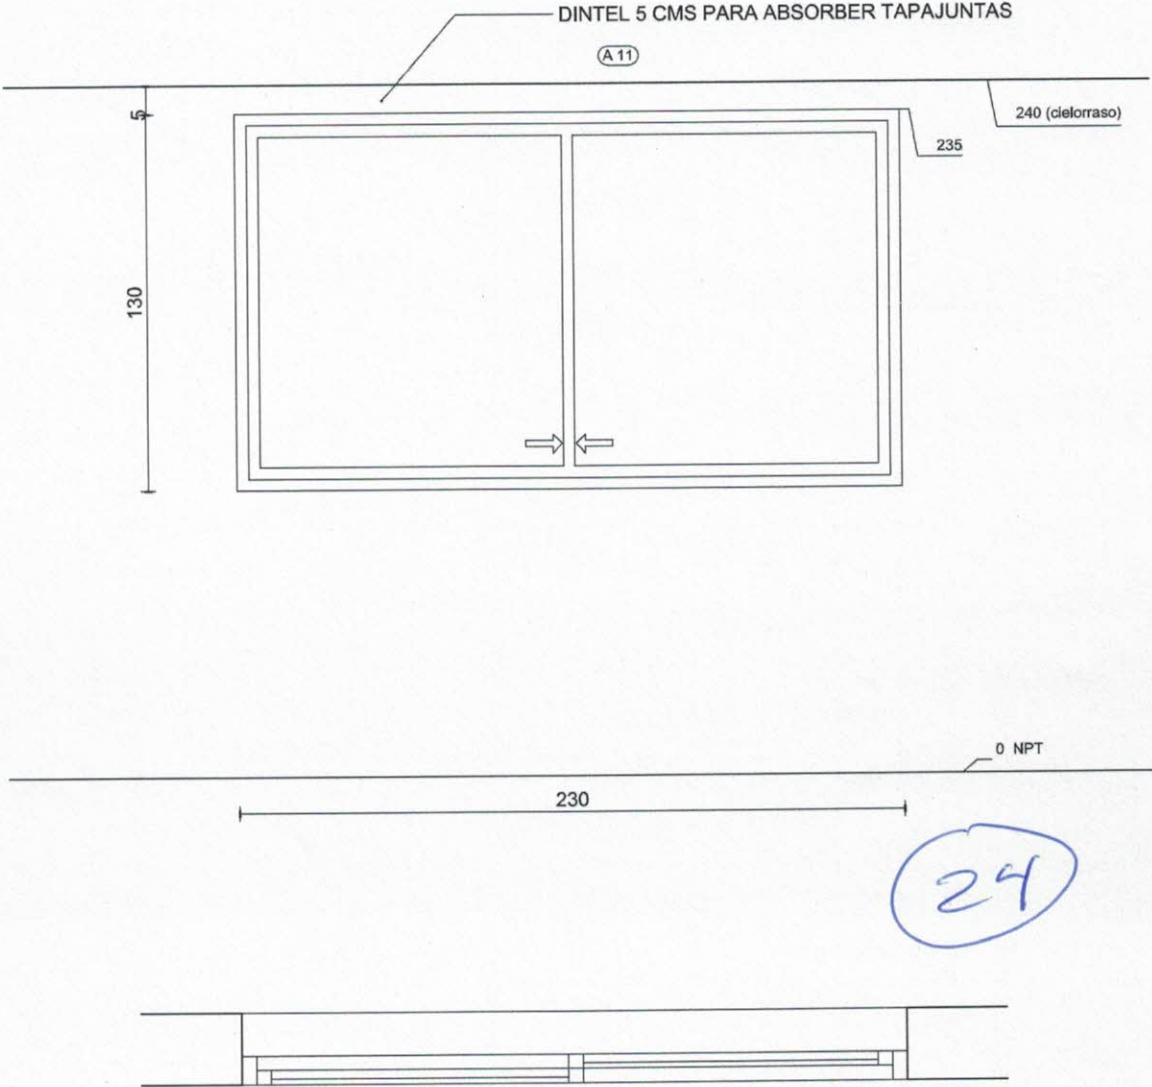
| FECHA<br>26/07/2013 | ESCALA<br>1:25 | ABERTURA DE ALUMINIO | | A 11 |

| CANTIDAD | 52 | UBICACIÓN: NIVEL 1 - 19 DORMITORIOS | | |
| MODO DE ABRIR | CORREDIZA | | | |
| VIDRIO | DOBLE | | | |

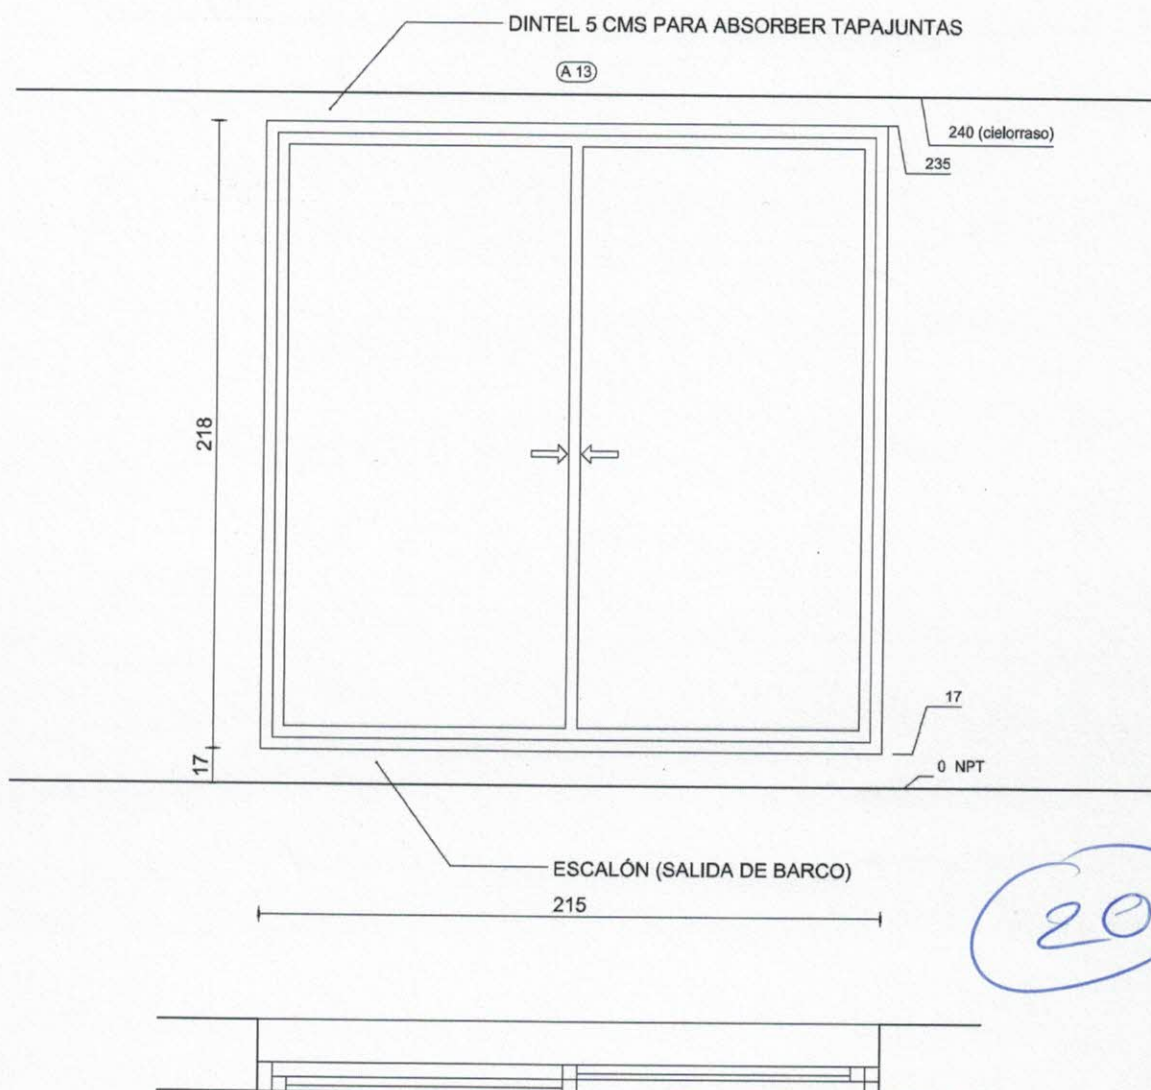
| FECHA<br>26/07/2013 | ESCALA<br>1:25 | ABERTURA DE ALUMINIO | A 13 |

| CANTIDAD | 36 | UBICACIÓN: NIVEL 1 - 20 ESTAR | |
| MODO DE ABRIR | CORREDIZA | | |
| VIDRIO | DOBLE | | |

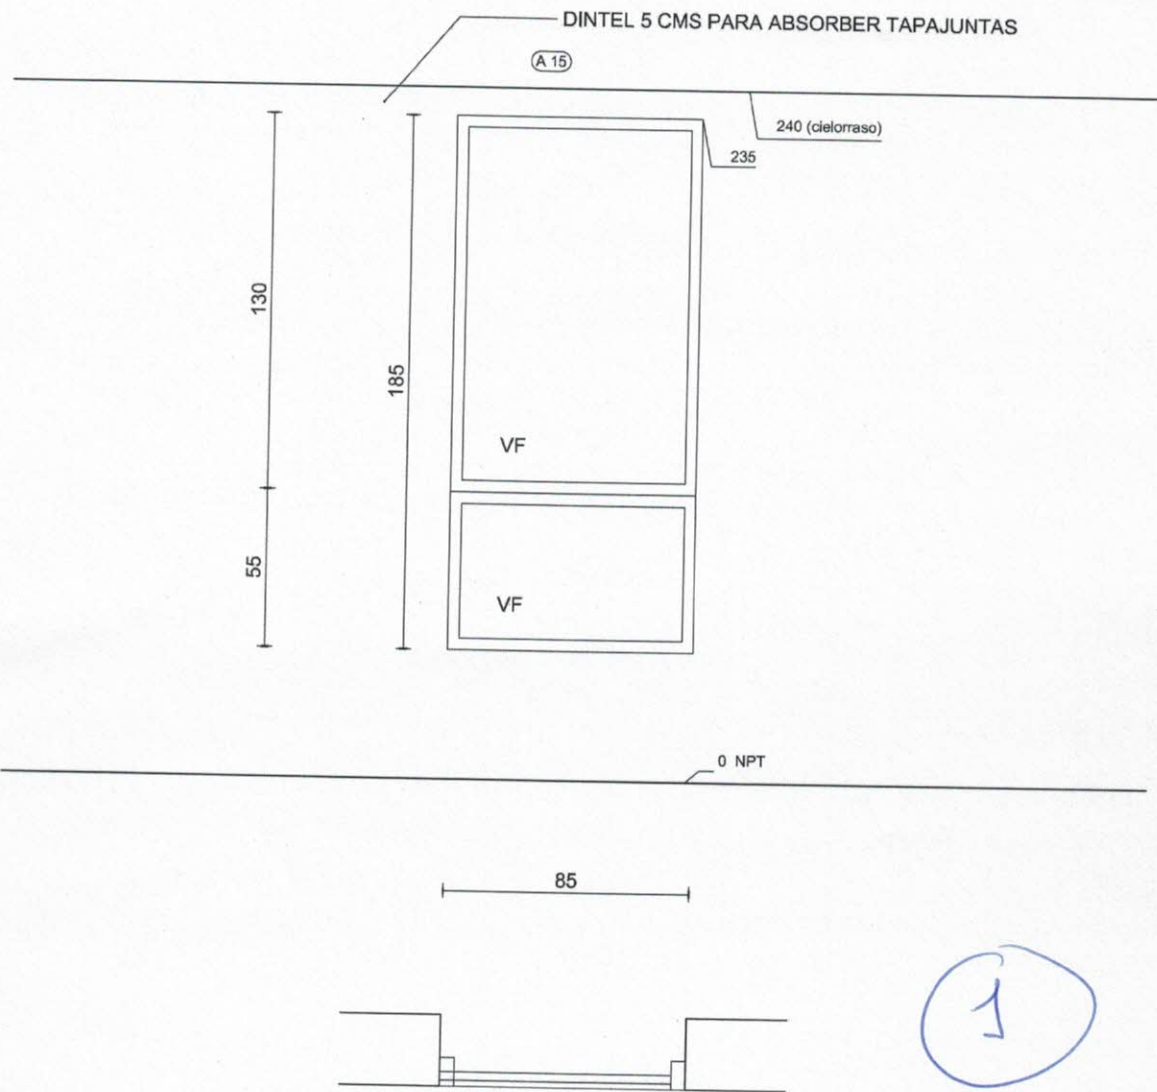
| FECHA<br>26/07/2013 | ESCALA<br>1:25 | ABERTURA DE ALUMINIO | | A 15 |

| CANTIDAD | 1 | UBICACIÓN: NIVEL 14 COCINA | | |
| MODO DE ABRIR | FIJOS | | | |
| VIDRIO | DOBLE | | | |

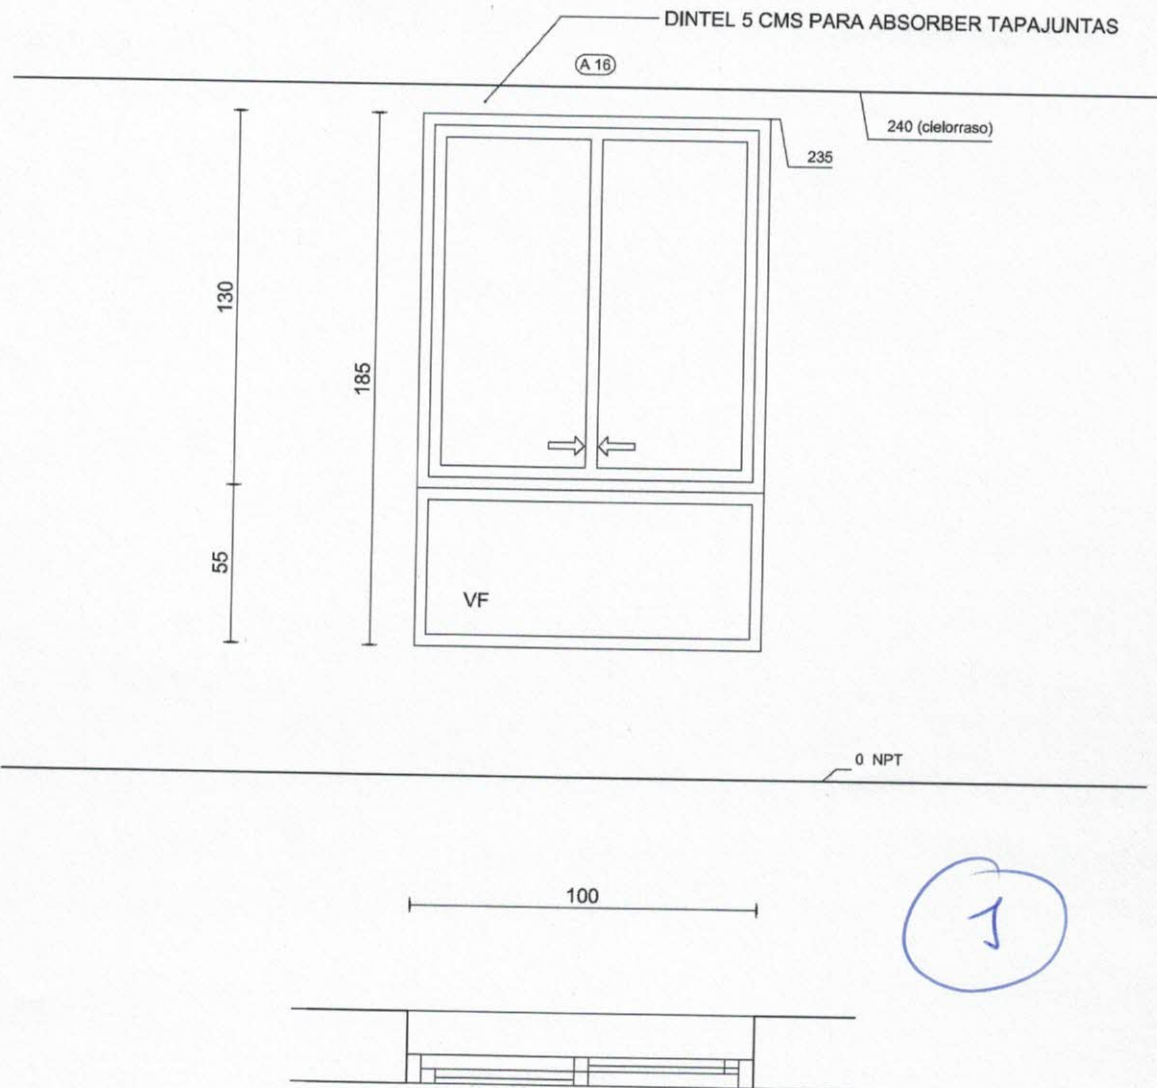
| FECHA<br>26/07/2013 | ESCALA<br>1:25 | ABERTURA DE ALUMINIO | | A 16 |

| CANTIDAD | 1 | UBICACIÓN: NIVEL 14 COCINA | | |
| MODO DE ABRIR | CORREDIZA Y FIJO INFERIOR | | | |
| VIDRIO | DOBLE | | | |

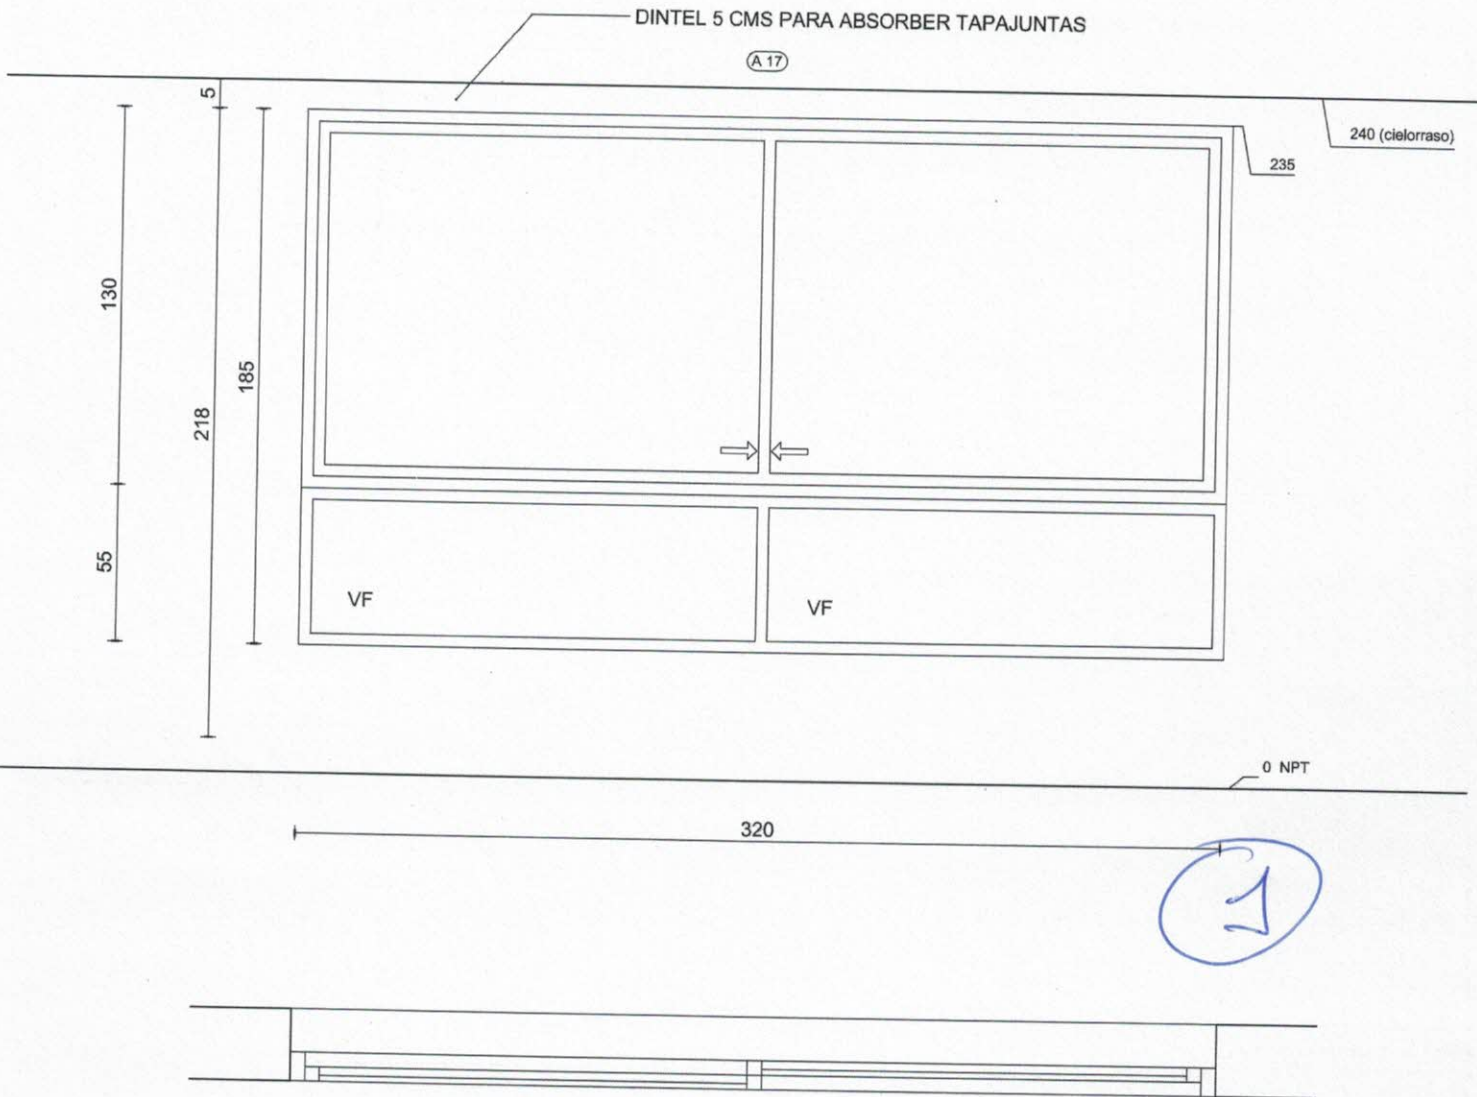
| FECHA<br>26/07/2013 | ESCALA<br>1:25 | ABERTURA DE ALUMINIO | A 17 |

| CANTIDAD | 1 | UBICACIÓN: NIVEL ESTAR | |
| MODO DE ABRIR | CORREDIZA SUPERIOR Y FIJOS INFERIORES | | |
| VIDRIO | DOBLE | | |

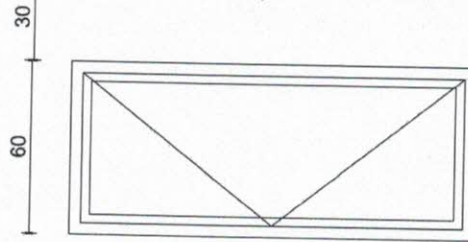
(A 18)

| CANTIDAD | 6 | UBICACIÓN: NIVEL 14- 19 BAÑO |
| MODO DE ABRIR | PRACTICABLE HACIA EXTERIOR | |
| VIDRIO | DOBLE | |

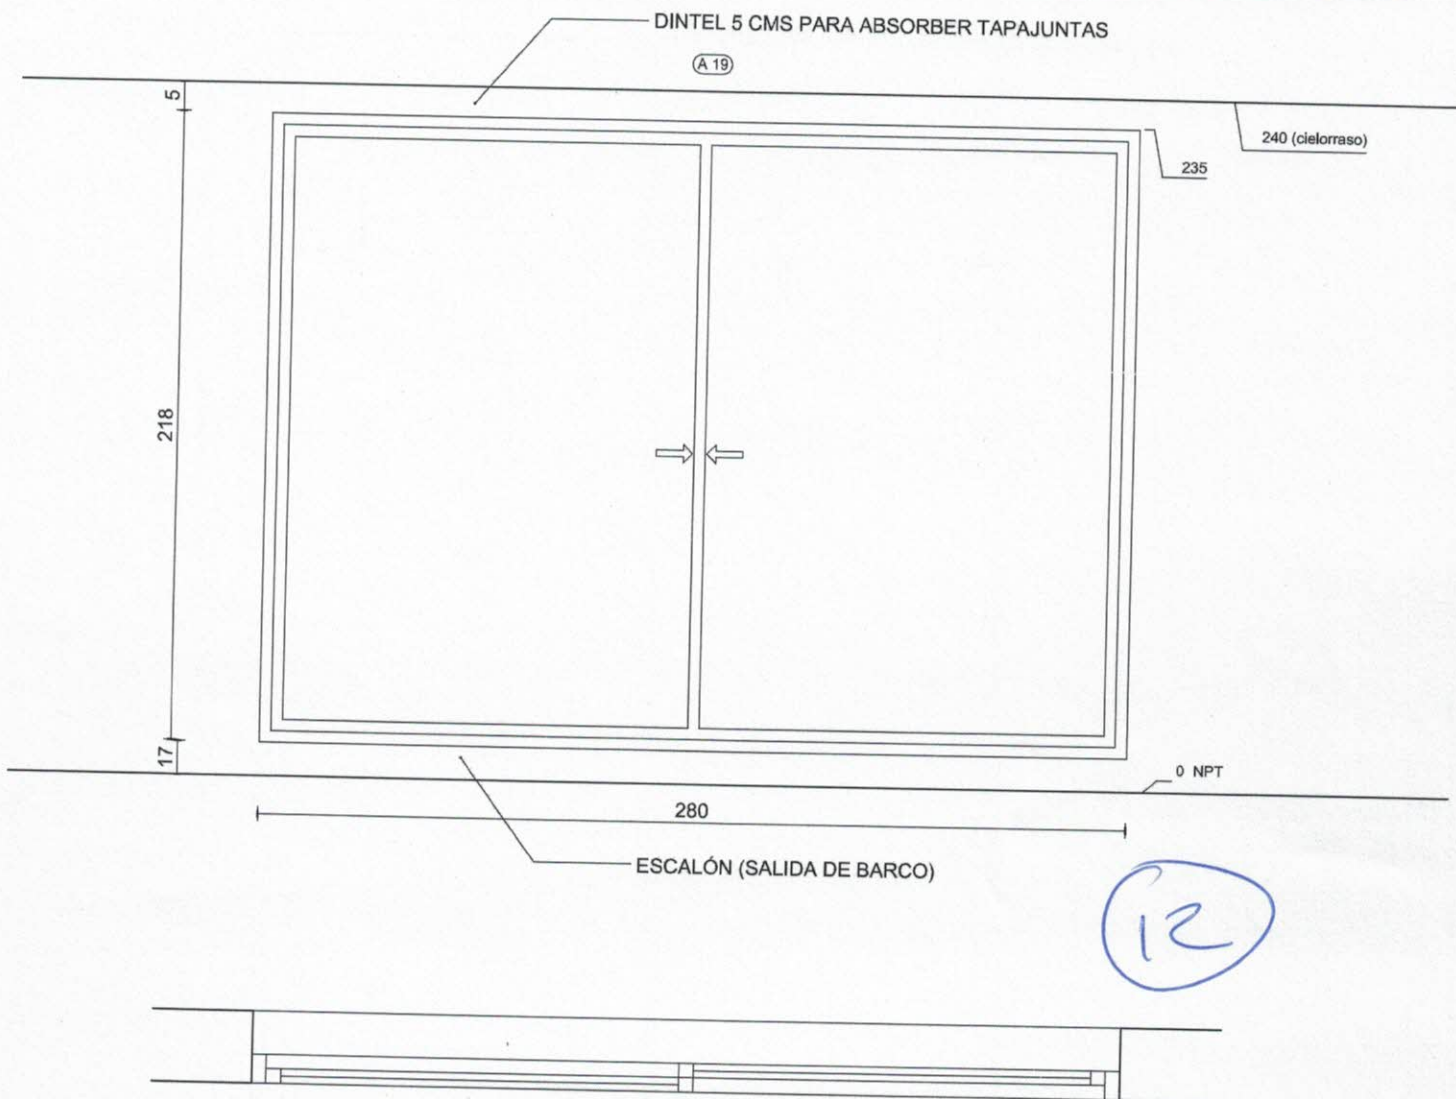
| FECHA<br>26/07/2013 | ESCALA<br>1:25 | ABERTURA DE ALUMINIO | A 19 |

| CANTIDAD | 12 | UBICACIÓN: NIVEL 13 - 19 DORMITORIO |
| MODO DE ABRIR | CORREDIZA | |
| VIDRIO | DOBLE | |

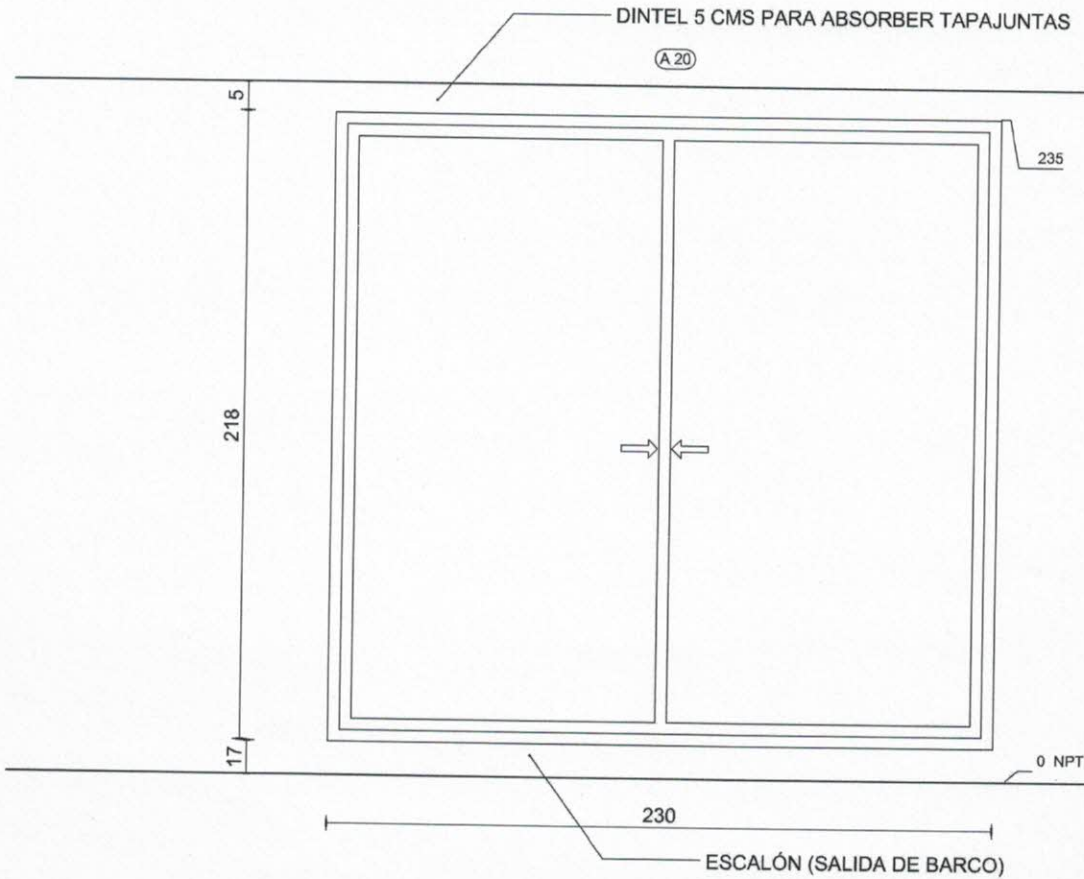
| FECHA<br>26/07/2013 | ESCALA<br>1:25 | ABERTURA DE ALUMINIO | | A 20 |

| CANTIDAD | 33 | UBICACIÓN: NIVEL 14 - 19 DORMITORIO Y ESTAR | | |
| MODO DE ABRIR | CORREDIZA | | | |
| VIDRIO | DOBLE | | | |

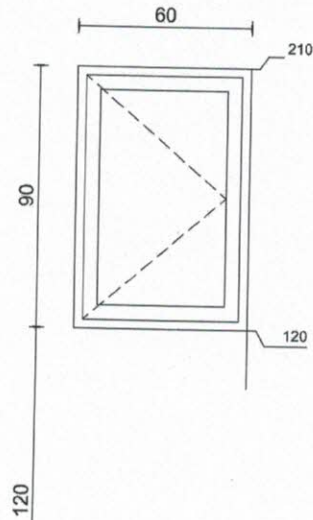
(A 21)

| CANTIDAD | 3 | UBICACIÓN: NIVEL 16 Y 19 BAÑOS |
| MODO DE ABRIR | BATIENTE | |
| VIDRIO | DOBLE | |
