# GAUDI

## MEDIDAS A RECTIFICAR EN OBRA

| FECHA<br>26/07/2013 | ESCALA<br>1:25 | ABERTURA DE ALUMINIO | A02 |

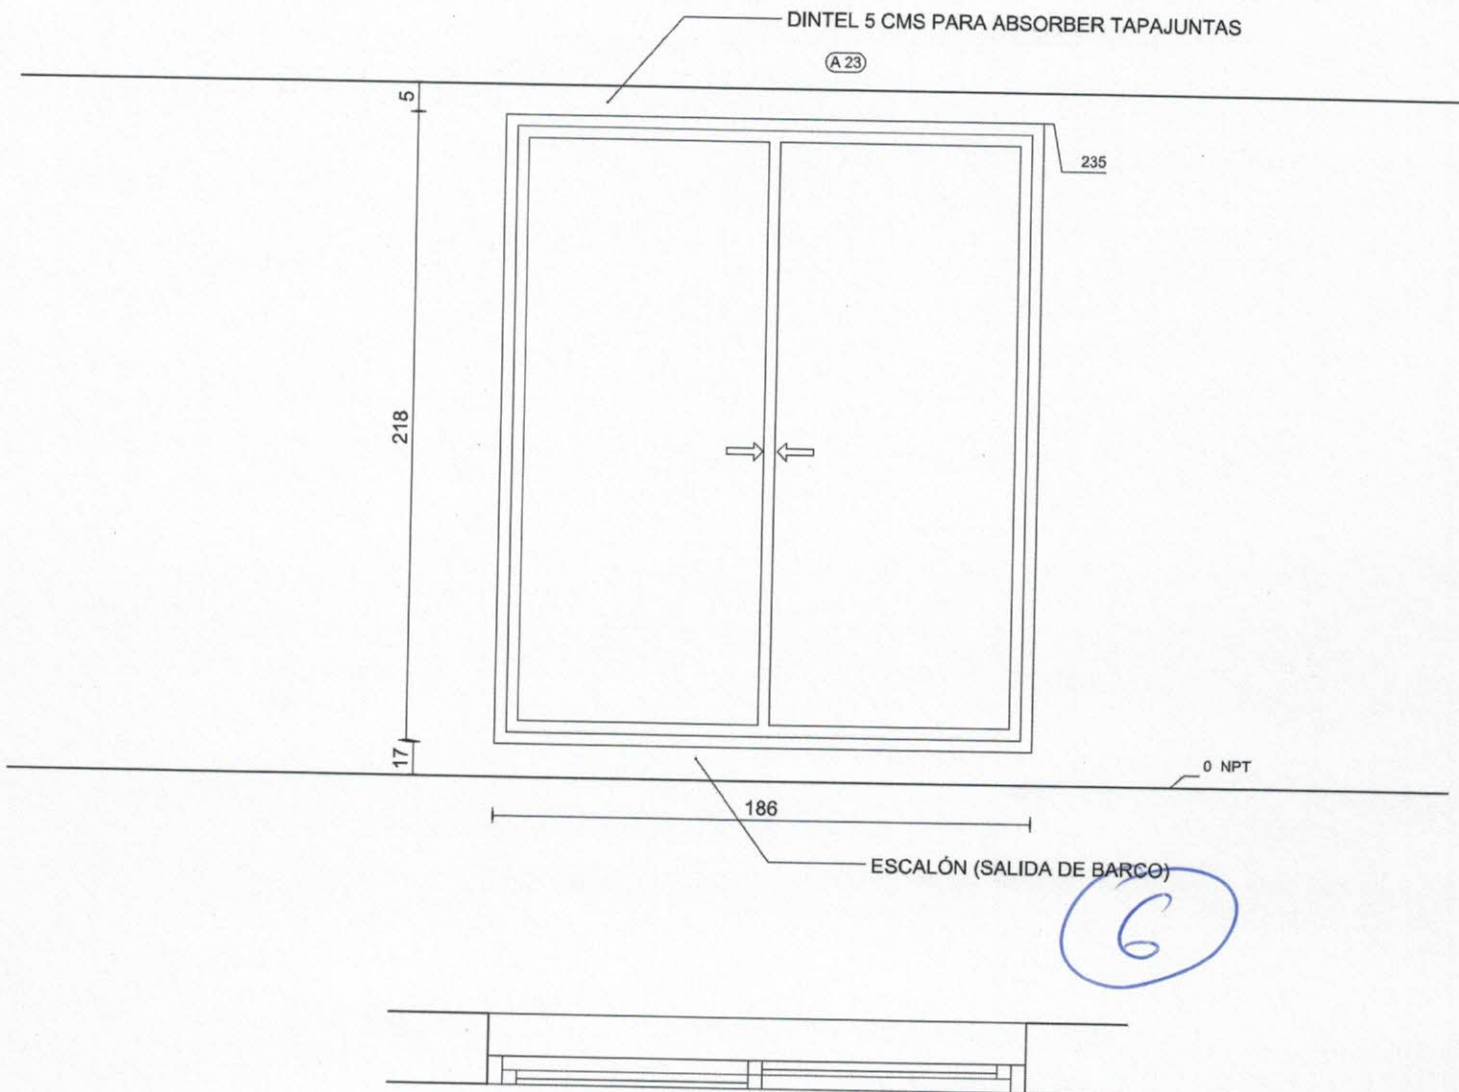
| FECHA<br>26/07/2013 | ESCALA<br>1:25 | ABERTURA DE ALUMINIO | | A 23 |

| CANTIDAD | 6 | UBICACIÓN: NIVEL 14 - 20 | | |
| MODO DE ABRIR | CORREDIZA | | | |
| VIDRIO | DOBLE | | | |
